第2回会合資料②

- 沖縄陸軍病院南風原壕群の事例について -

令和3年3月29日

第32軍司令部壕保存・公開検討委員会

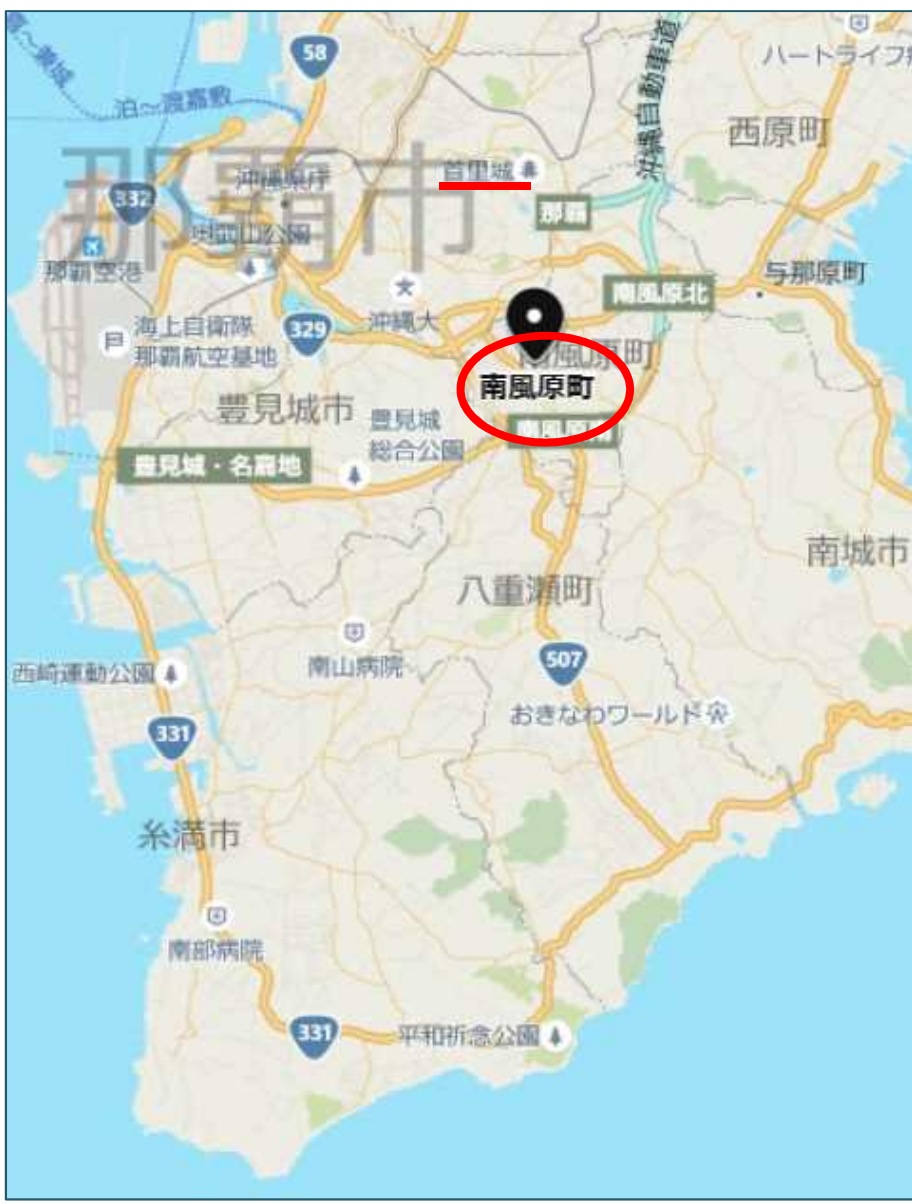
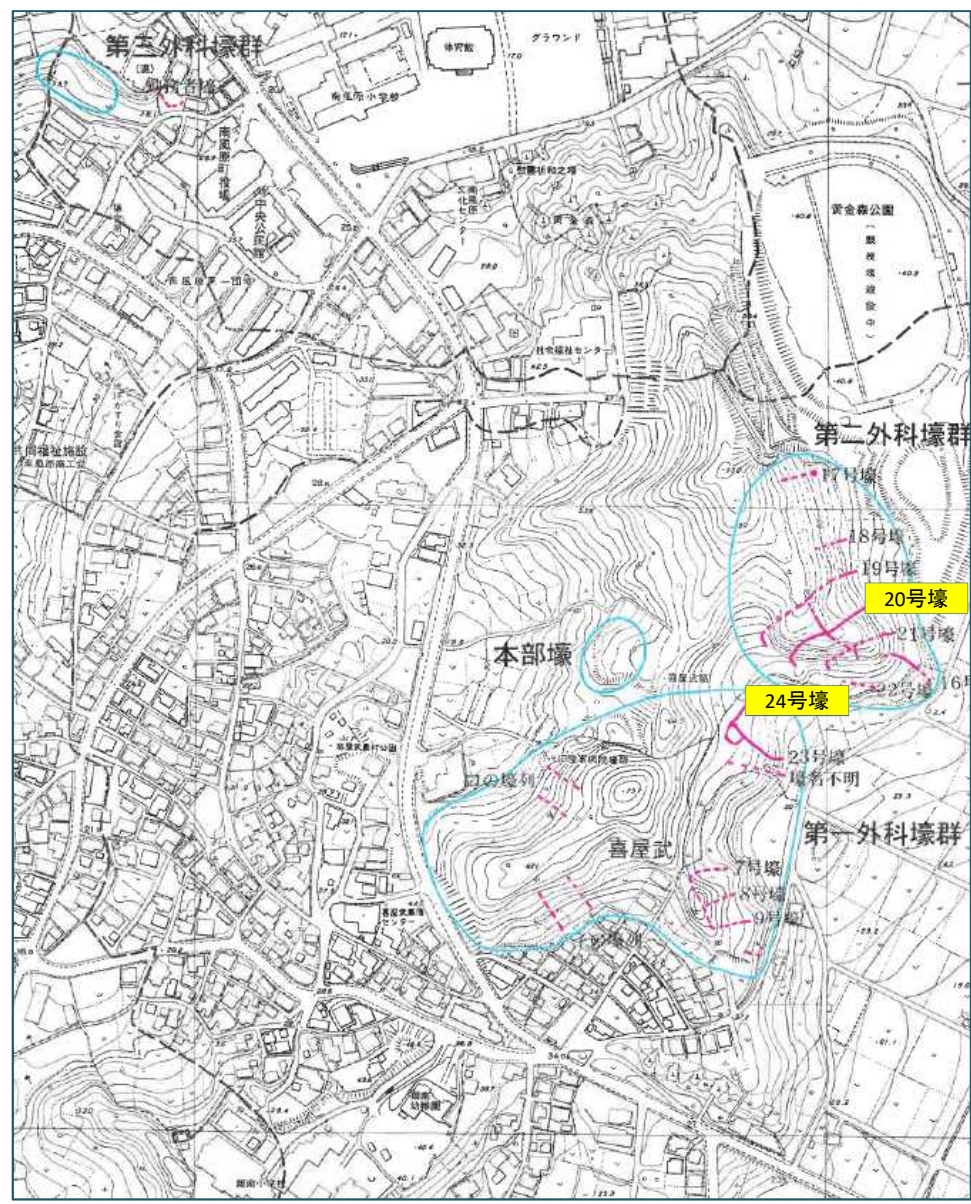
1. 沖縄陸軍病院南風原壕群の位置と立地概要

●所在地:南風原町字喜屋武(宇地真原、毛原、大門原)

出典:南風原陸軍病院壕一整備・公開についての答申書-(2003年3月)

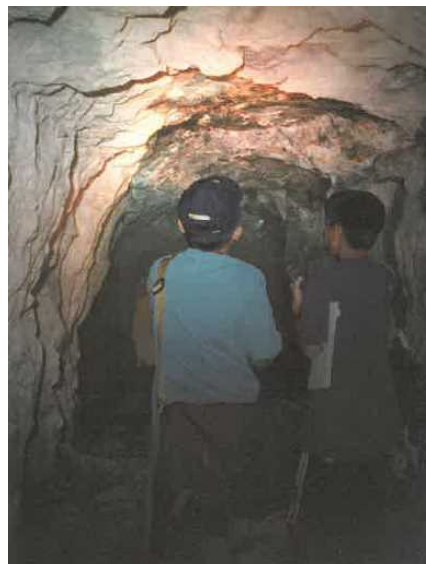
見学者が通り抜けできるように、原形を可能な限り維持し、かつ安全性を考慮して整備する。壕は原形を勘案し、**区域によって再現・復元・原形のまま**という3つの手法で整備する。

- ①ほとんど原形を維持していない壕の入口部分は本来の壕口を再現し、かつ安全性を考慮した工法で整備する。
- ②壕内の崩落が著しい区域は原形を可能な限り維持しつつ、安全性を考慮しながら、もとの形に復元する。
- ③壕内の原形が残っている区域はそのままの状態にする。
壕口には広場をつくり、説明板を設置する。

公開後の壕内外のイメージ(出典:整備・公開についての答申書)

- 20号壕と24号壕は壕群の中で保存良好な壕であり、この二つの壕の**原形を損なうことなく整備して公開**する。
- 20号壕については、**見学者が通り抜けるように、原形を可能な限り維持し、かつ、安全性を考慮して整備**する。壕は原形を勘案し、**区域によって再現・復元・原形のまま**という3つの手法で整備する。
